阿克陶县巴仁乡新疆库尔干水利枢纽 Y049
移民恢复道路一标段 7·6 一般物体
打击事故调查报告

编制单位：阿克陶县人民政府事故调查组

日期：2024 年 8 月 5 日

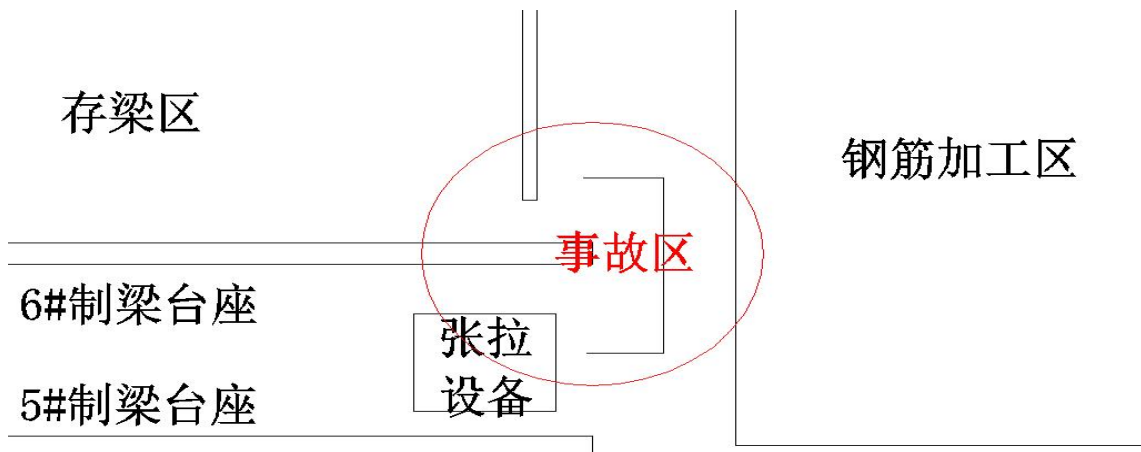
“7·6”一般物体打击事故现场图

事故现场位于新疆维吾尔自治区克孜勒苏柯尔克孜自治州阿克陶县巴仁乡汗铁热克村库尔干水库新疆库尔干水利枢纽Y049移民恢复道路工程一标段项目箱梁预制场。预制场按西北东南走向建设，场内设置预制梁台座8个，存梁区6个，已预制8片箱梁，东南侧设置钢筋加工棚，钢筋加工棚东北侧为1#原材存放区，后侧为2#原材存放区和生活区，6#箱梁西北侧和东南侧各有一台张拉设备，预制场东角停有皮卡车1台。

直接原因是：工人杜金群作业完毕下班后，私自进入施工作业区域活动，作业区现场一根钢绞线突然弹出，造成杜金群受到物体打击受伤，最终造成死亡。

工人杜金群在下班时间违规进入施工作业区域，现场安全管理不到位，未严格执行项目部技术交底工作，违规站立于钢绞线正前方，钢绞线意外弹出造成杜金群物体打击。
